Extractor de bujías de precalentamiento rotas M8-M9-M10x100 - M10x125 BCP-20

Extractor de bujías de precalentamiento rotas M8-M9-M10x100 - M10x125

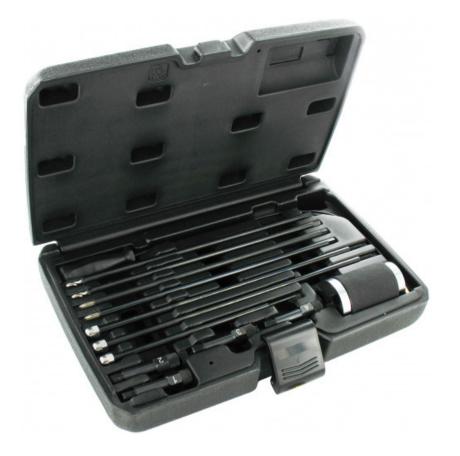
Las bujías de precalentamiento en los vehículos modernos son cada vez mas largas y más finas. La resistencia al aflojado es inferior a 40Nm. Pueden quedar agarrotadas por la espiga y se rompen al nivel de la rosca durante el desmontaje y se quedan bloqueadas en la culata. Hasta hoy, los kits existentes sobre el mercado exigían un a precisión y una medición perfecta para perforar, roscar y extraer la parte rota de la bujía. Este kit permite, siguiendo las instrucciones, paso a paso, para cualquier persona,, realizar la operación. Permite efectuar la operación sobre vehículos teniendo las bujías al lado del motor (espacio limitado). Para extraer los electrodos rotos. Para las bujías de 8-9 y 10mm Funciona sobre la mayoría del parque automovilístico español. Sin toma de medida para la perforación de la bujía. Las guías de centrado son reutilizables, se colocan al principio de la operación y se quitan después (en los otros productos del mercado, es necesario quitar y reponer en cada operación) Perforación del cuerpo de la bujía auto centrada sin riesgo de dañar a la culata. En el caso de que el cuerpo de la bujía esté expandido, tenemos las posibilidad de quitar el cuerpo de la cámara de combustión y recuperar gracias a un imán por el zócalo del
