## Lámpara UV para fugas de líquido refrigereante

### **BAL-CLIM1**

#### **SAM Herramientas**

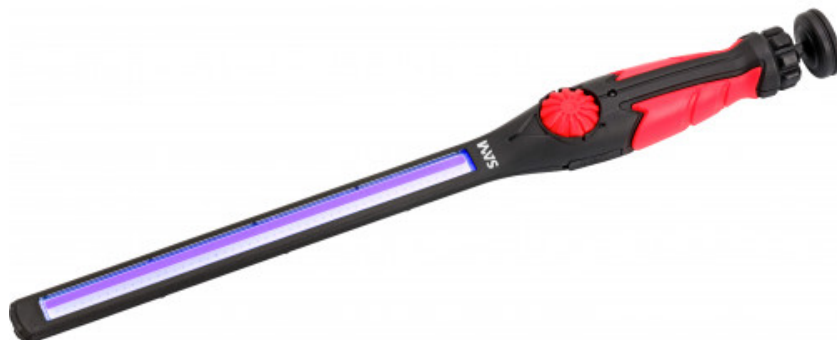
Lámpara 2 en 1 :

Lámpara de inspección con LED alta calidad.

Detector de fugas UV
