## Carraca de 1/2" recuperación 0 grados

### CLICZERO

#### SAM Herramientas

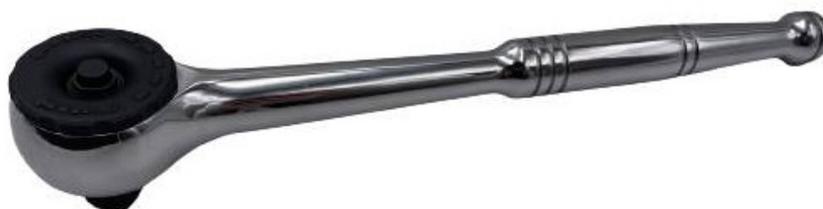
### Carraca de 1/2" recuperación 0 grados

Cuerpo íntegramente de metal.

Inversión central.

Retoma el aflojado/apretado al instante.

Ángulo de recuperación 0°.

Designación	CARRACA 1/2" ÁNGULO 0
Referencia comercial	CLICZERO
L (mm)	250
Peso (g)	642
l (mm)	200
d (mm)	24
D (mm)	39
h (mm)	31
Garantía	O   Garantía SAM OUTIL
