Punta de vaciado 1/2" XZN perforada de M18

SDP-18

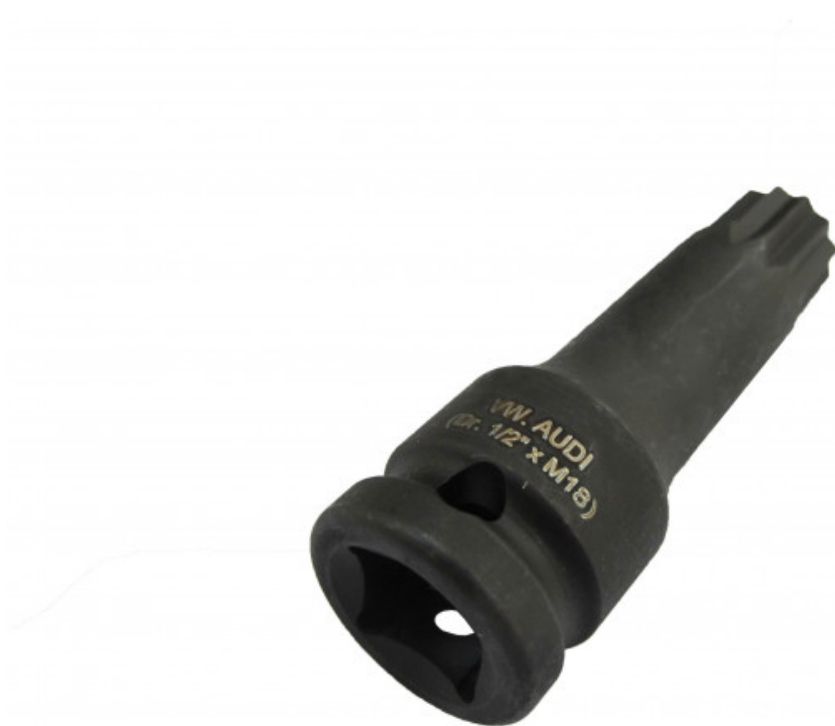
**DESCRIPCIÓN****Punta de vaciado 1/2" XZN perforada de M18**

Cuadradillo de arrastre 1/2".Acabado de impactos, bruñido.Longitud de 78 mm.Perfil XZN perforado de 18 mm.
